## Отчет о проведении испытаний № Е-1/21-3N62-1 от 09.07.2021 г.

Объект спорта: МБУ ДО «ДЮСШ»: Футбольное поле с искусственным покрытием  
62,10 м x 27,80 м  
Свердловская обл., г. Ревда, ул. Жуковского, д.22

№ Е-1/21-3N62-1-1

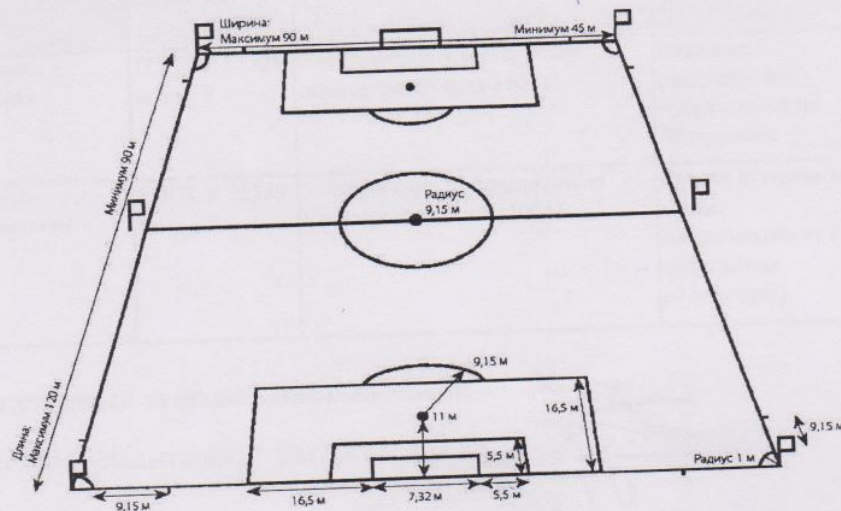
Нормативные требования к разметке футбольного поля

Разметка футбольного поля НЕ соответствует требованиям Правил игры в футбол (утверждены Международным советом ИФАБ). Размеры футбольного поля 62,10 м x 27,80 м

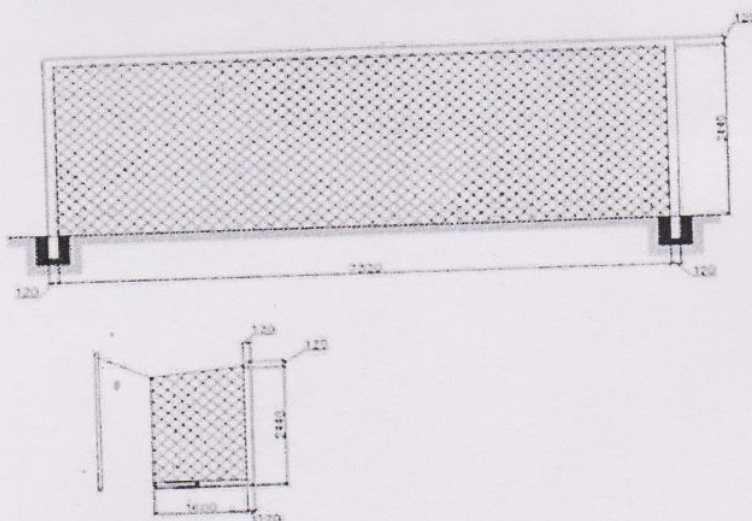
Нормативные требования к размерам футбольных ворот

Размеры футбольных ворот 5 м x 2 м.
